Prüfbericht-Nr.: 5AB/2342/2020

Werk: **Oberleichtersbach**

Untersuchung des Recyclingbaustoffs:
RC GS 32/63 F1

Fremdüberwachung

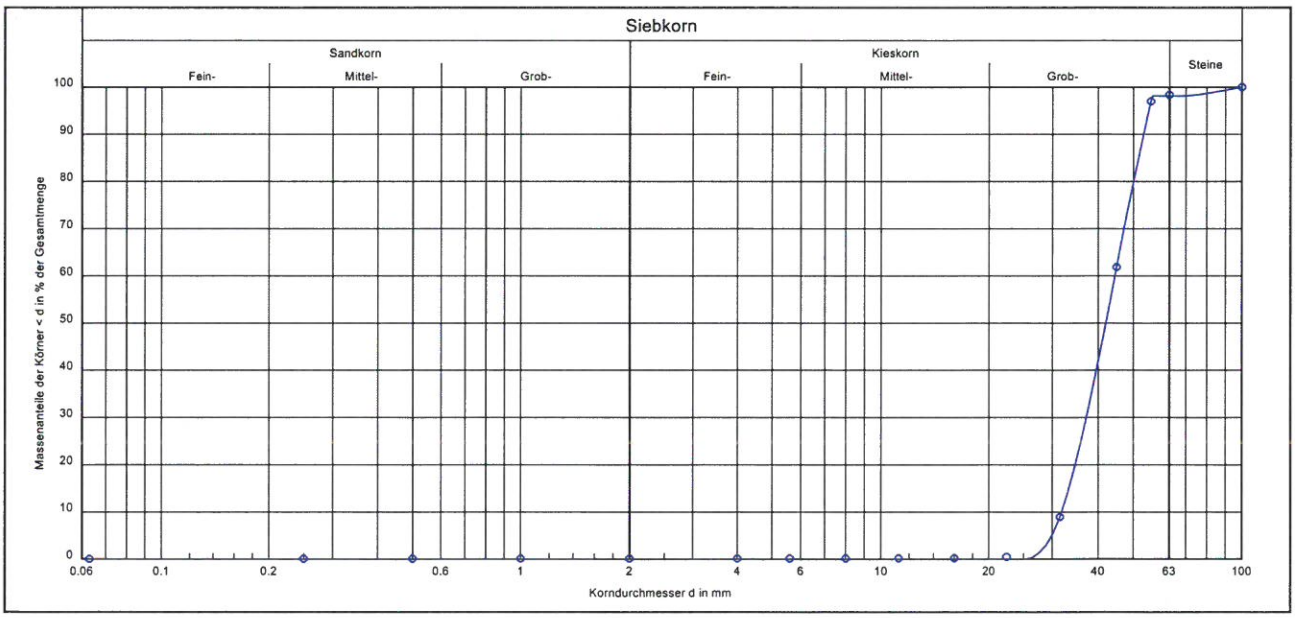
Abbildung 1: Sieblinie RC GS 32/63 F1

Die Probe erfüllt den Sieblinienbereich für grobkörnige Böden (GE, GW, GI) in Anlehnung an die DIN 18196 und die TL BuB-E StB 09 Tab. 1 und 2. Aufgrund der Feinanteile ergibt sich eine Einstufung als nicht frostempfindlich (F1).
